1. PREMESSA

Oggetto della presente relazione sono gli aspetti tecnici inerenti alla messa in sicurezza della Scuola Comunale di Corso Vittorio Emanuele II sita nel Comune di Bagnara Calabria destinata a scuola elementare. L'intero complesso edilizio, è stato già oggetto di altri interventi, in particolare indagini strutturali e geologiche, e ciò ha consentito di avere una visione più ampia delle necessità degli edifici stessi.

Comune di Bagnara Calabria
“Lavori di Messa in Sicurezza della Scuola Comunale di Corso Vittorio Emanuele II”

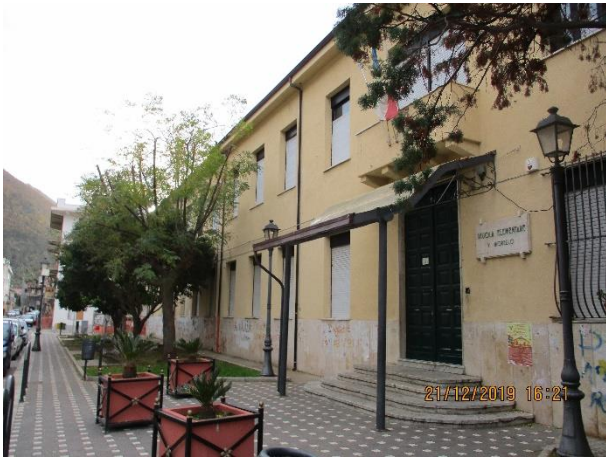
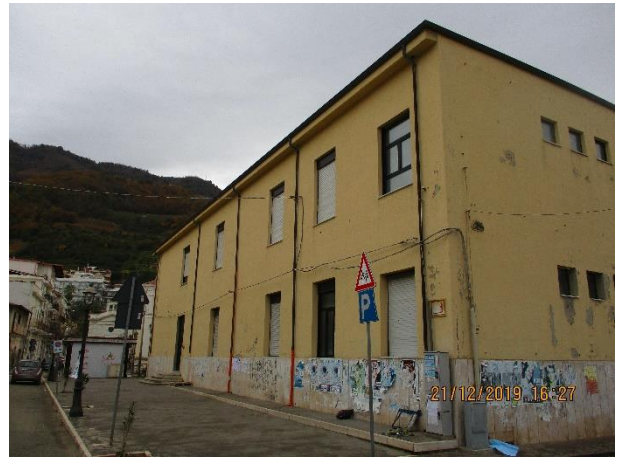
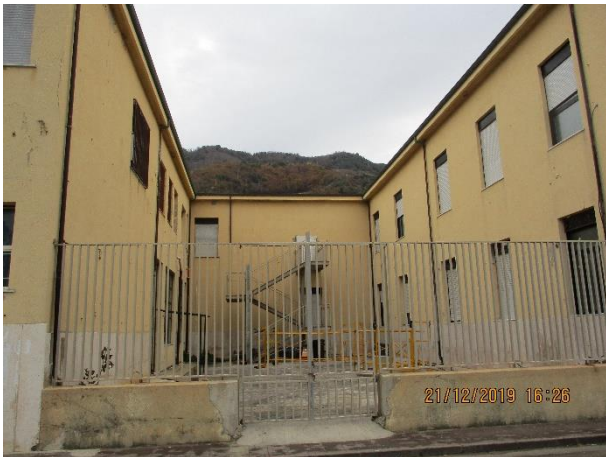
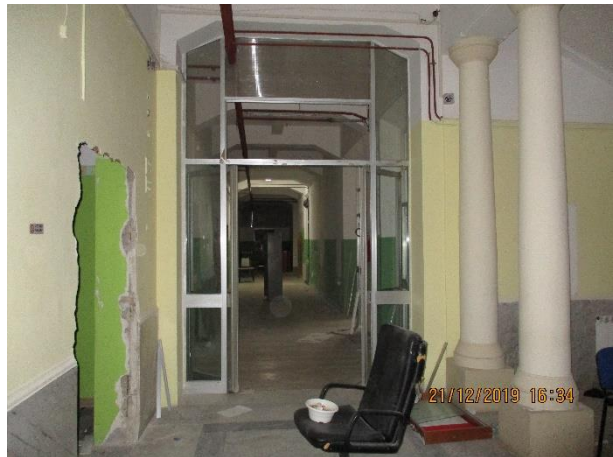
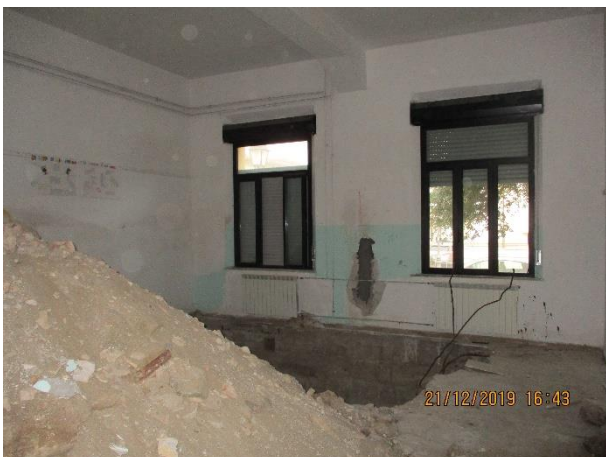
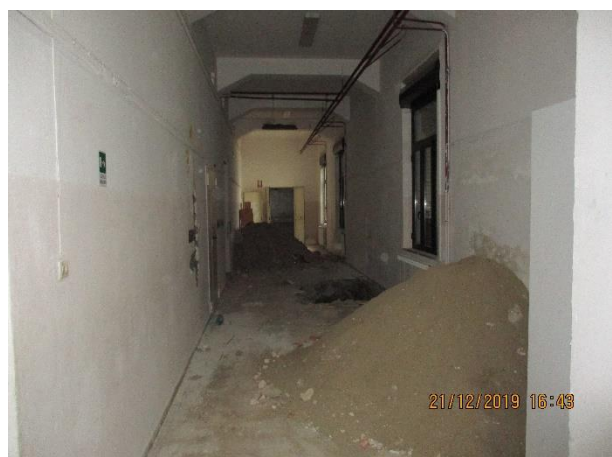
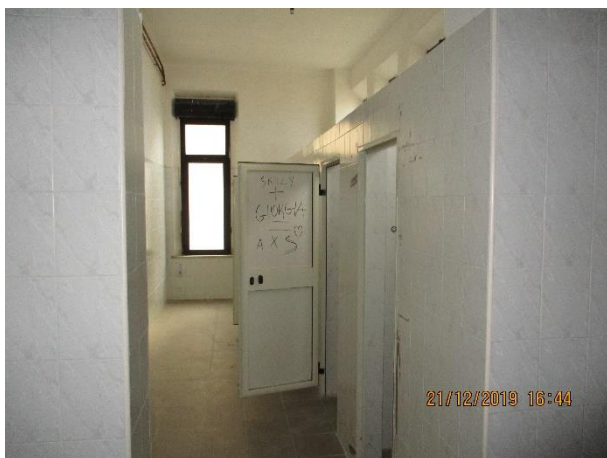
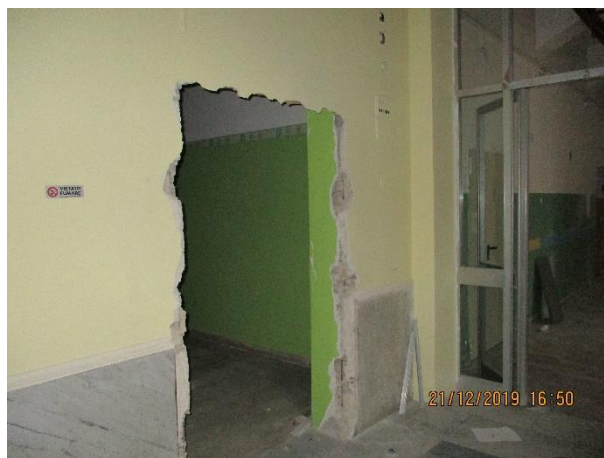
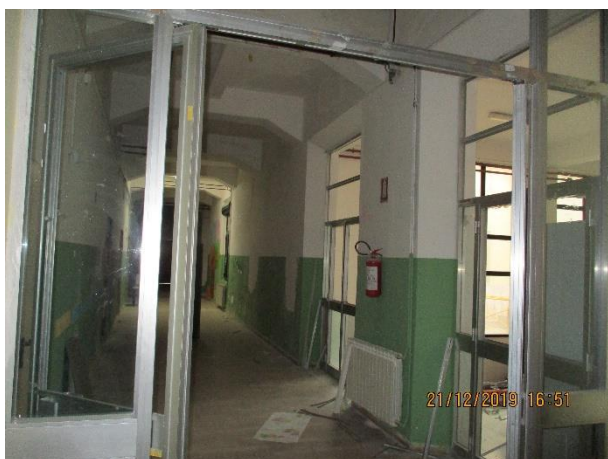
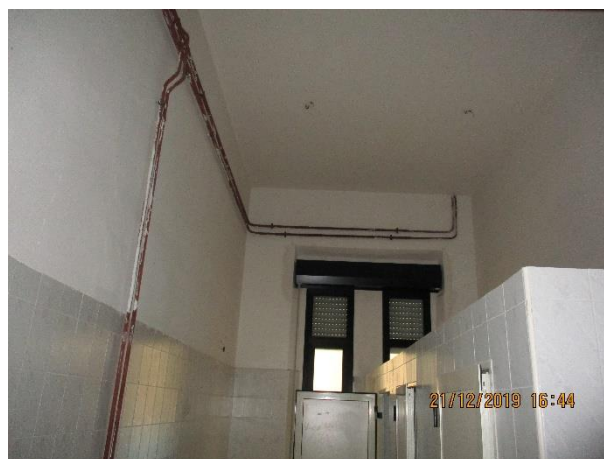
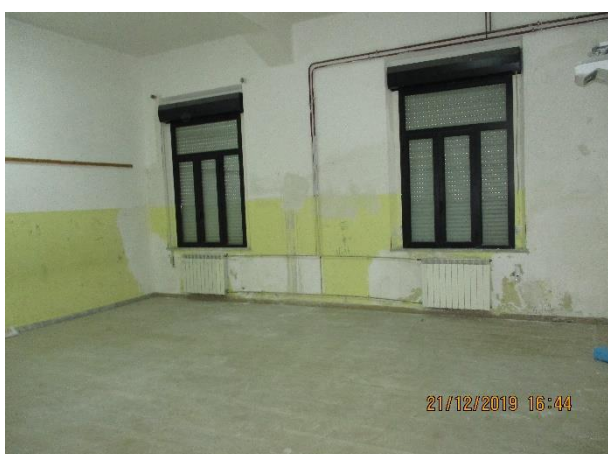
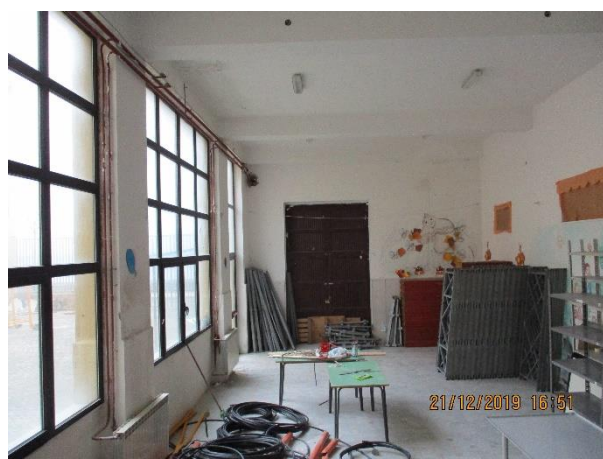
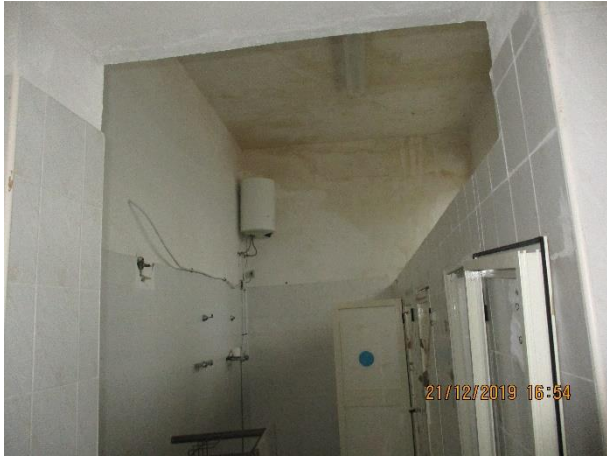
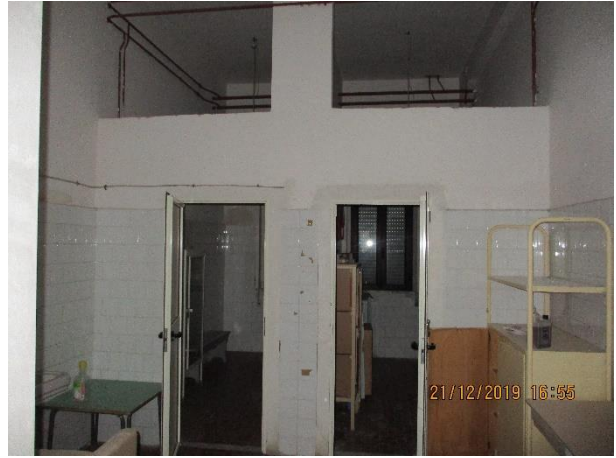
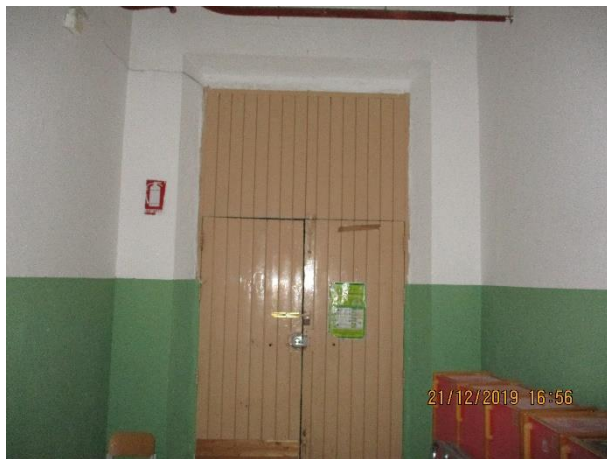
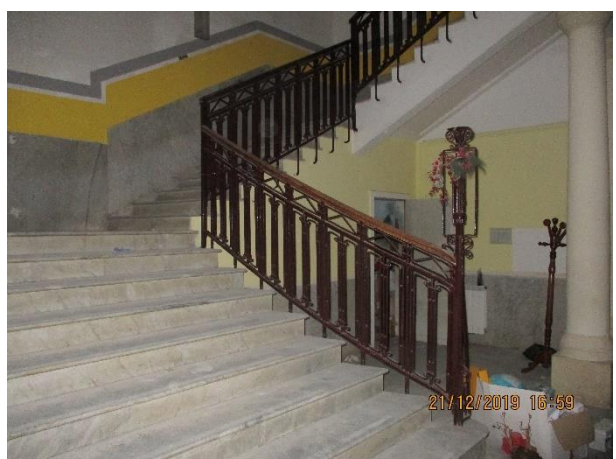
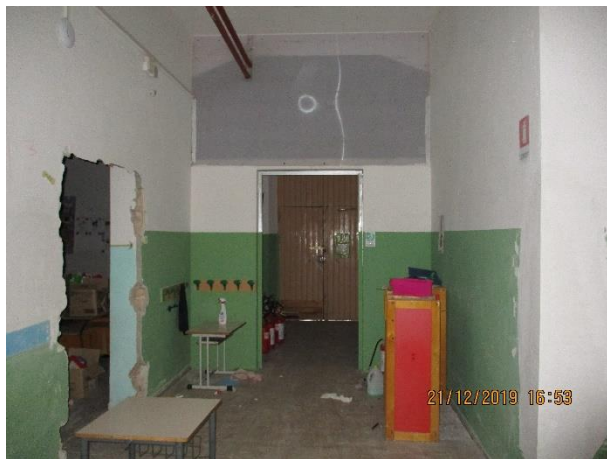
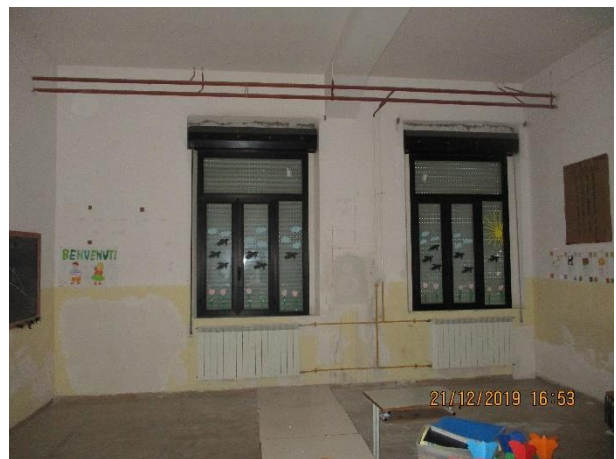
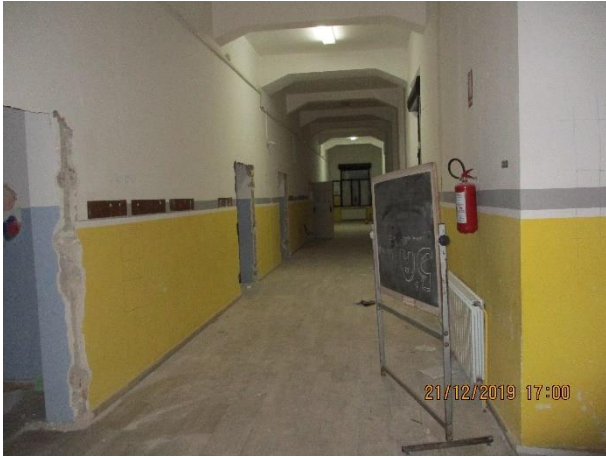
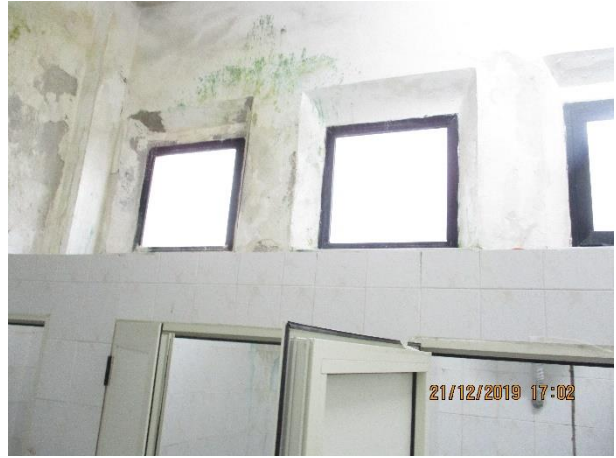
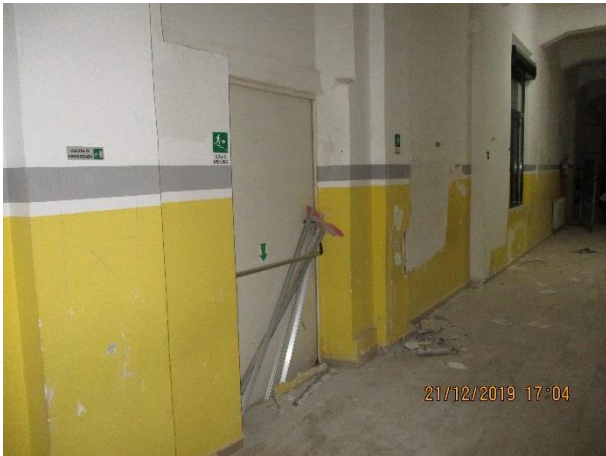
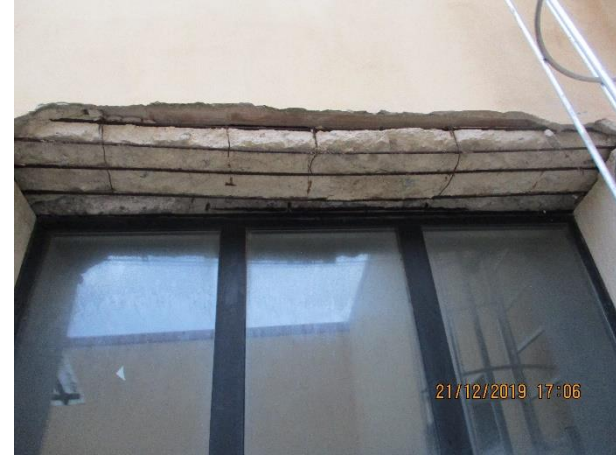
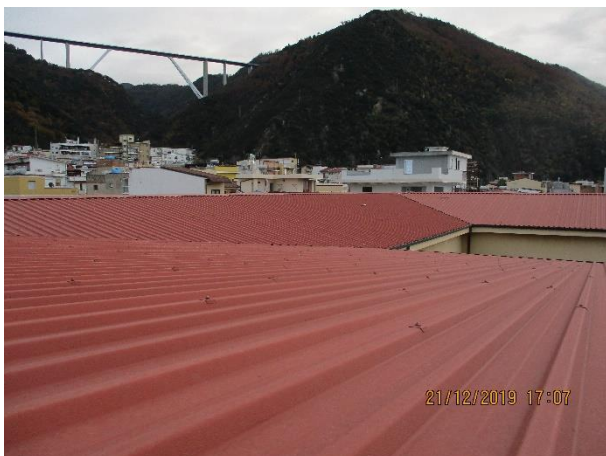
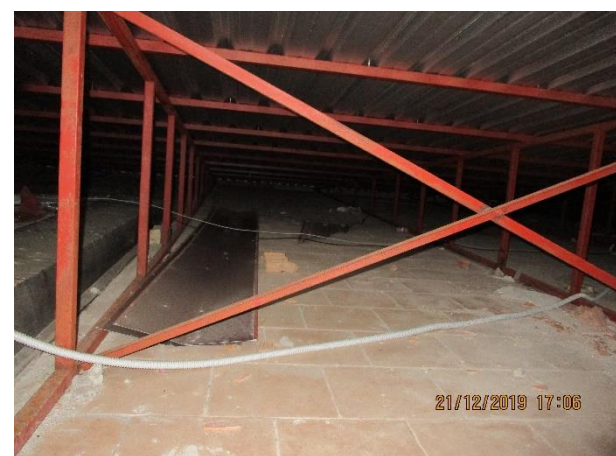
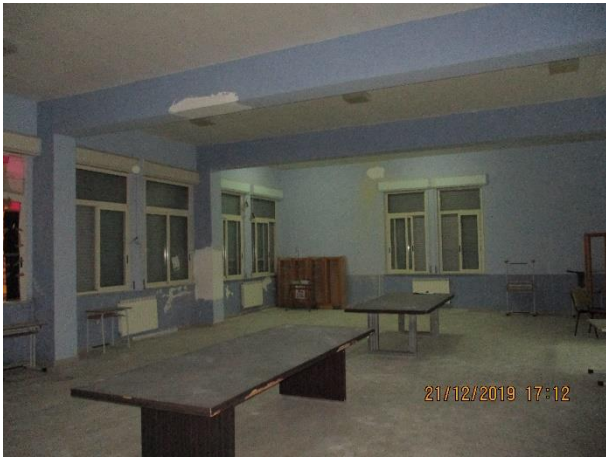
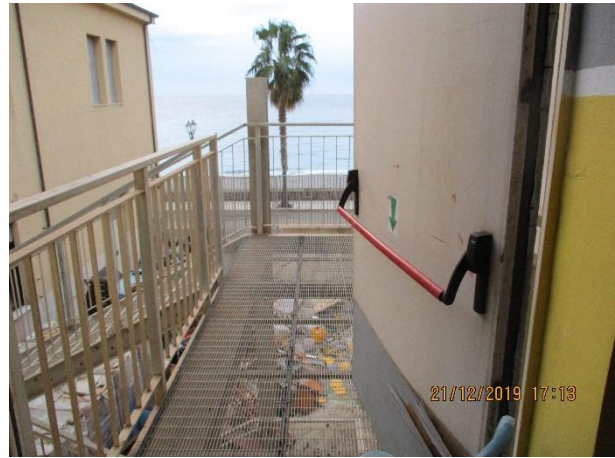
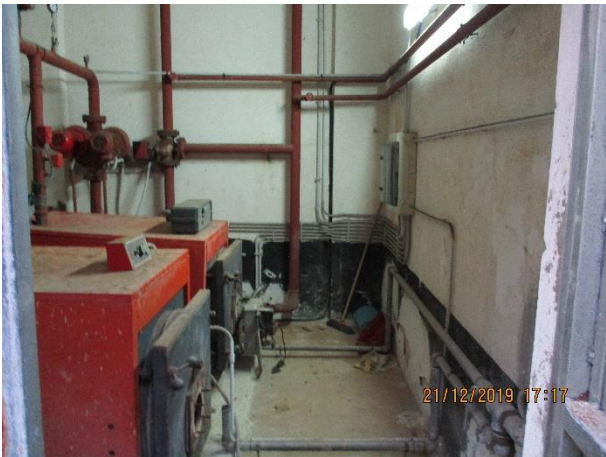
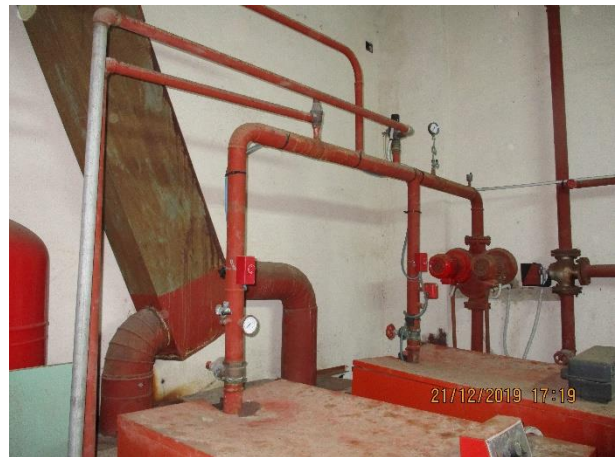
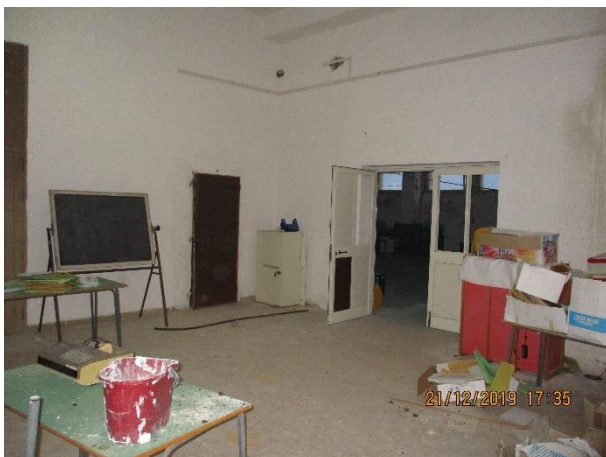
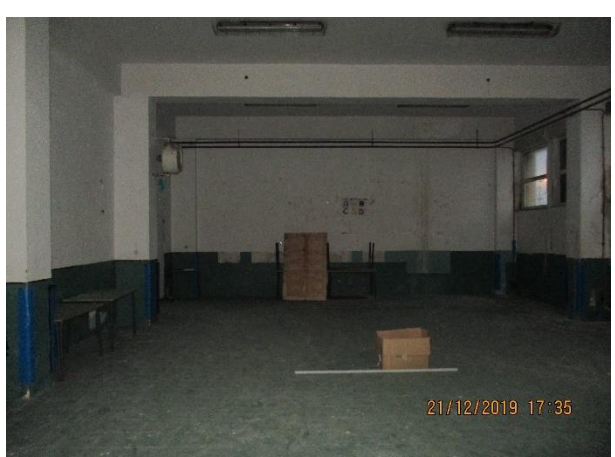
Allo stato attuale l'edificio si presenta in stato di abbandono in quanto risulta essere inutilizzato da lungo periodo.

Si riporta di seguito una dettagliata documentazione fotografica dello stato di fatto al fine di mettere in risalto le reali condizioni in cui versa l'immobile.

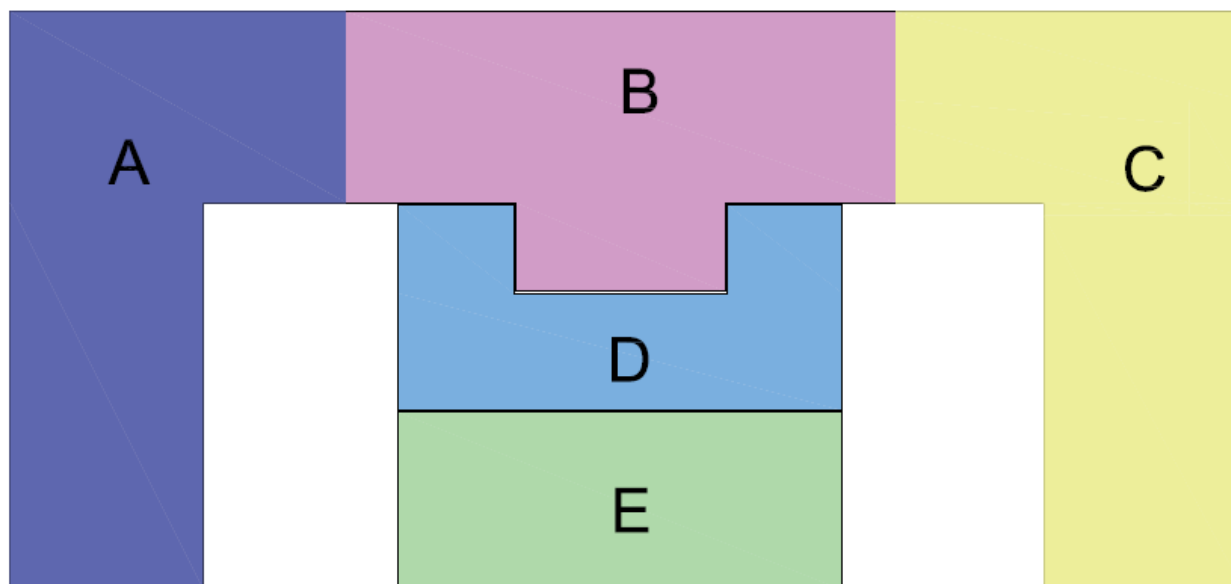
L'edificio scolastico “V. Morello” si presenta come una struttura costituita da 5 edifici indipendenti, separati da giunti, a due piani f.t. costruiti in due fasi successive, per come già detto.

Dalle indagini strutturali effettuate è emerso un complessivo quadro di degrado dei materiali strutturali medio alto, che interessa principalmente le strutture fuori terra. In particolare i pilastri hanno evidenziato resistenze inferiori a quelle definibili come strutturali, mentre le resistenze delle travi sono migliori.

L'esposizione alla nebbia salina, ha determinato la depassivazione delle armature di molti elementi strutturali, oltre che l'insorgere di patologie di degrado sulle facciate.

Da una prima disamina di quanto emerso in sede di sopralluogo e dalle indagini strutturali, ai fini dell'adeguamento strutturale, si prevede di mantenere fede agli schemi statici esistenti, mantenendo i giunti presenti (D ed E) ed accorpando i corpi di fabbrica A-B-C.

- l'incamiciatura/rifacimento dei pilastri per tutti i corpi;
- consolidamento pareti esterne corpi A-B-C con placcaggio diffuso di rete in fibra di basalto e acciaio Inox, mediante l'utilizzo di sistema composito a matrice inorganica FRCM (Fabric Reinforced Cementitious Matrix - provvisto di Valutazione Tecnica Europea ai sensi dell'art.26 del Regolamento UE n.305/2011) impregnata con geomalta ad altissima igroscopicità e traspirabilità a base di pura calce idraulica naturale;

- consolidamento pareti interne corpi A-B-C con betoncino armato collaborante;
- inserimento di nuove travi in c.a. al piano terra dell' edificio A-B-C;

- incremento di resistenza, coniugato alla riduzione di deformabilità e resistenza nei confronti delle azioni flettenti nelle travi in elevazione, verrà perseguito mediante l'inserimento all'intradosso delle stesse di fascie in materiale composito fibrorinforzati FRP;

- demolizione e ricostruzione pilastri corpi C-D al primo piano;
- nuove pareti armate nel corpo D.
